グループホーム「寿限無」における  
公設消防自衛消防訓練視察  
報告書

2012年8月1日

特定非営利活動法人 日本防火技術者協会  
老人福祉施設の避難安全に関する研究会

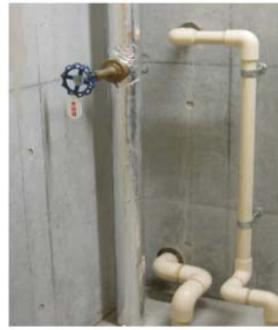
写真1 スプリンクラー元栓

粉末式消火器、特定施設水道連結型スプリンクラー設備(1階設備室に元栓)が設置されている。自動火災報知設備は1階職員室、自動火災通報装置は2階事務室に設置されている。

- ⑥ ユニット間の区画としては事務室と廊下の扉の遮煙性能が不明だが、隣接ユニットに煙が広がるまで 6 分くらいかかるのであれば、居室ごとにバルコニーに接続する扉がないことは不安要素である。この辺の問題点を認識して、訓練を行う事が重要である。
- ⑦ 水道連結型スプリンクラーの水の止め方を職員間に周知されていない。大地震後のスプリンクラー設備の故障や火災鎮火後の水損が問題になるので、このような場合はなるべく早く止めなければならない。夜間の勤務時には必ずしも担当者がいるとは限らないので、職員間に設備の元栓の存在位置と停止方法を周知させておく必要がある。

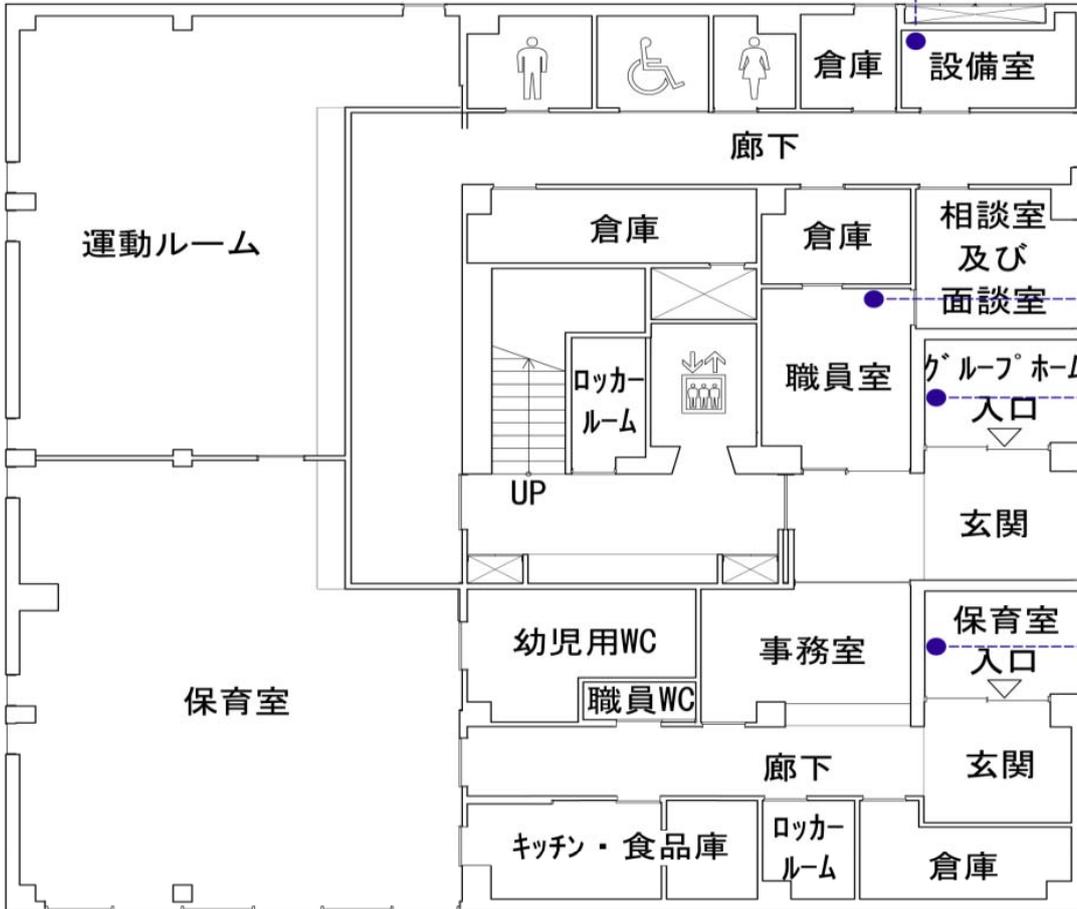
図1 1階平面図

5) 併設施設：保育園（1 階：図 1 参照）

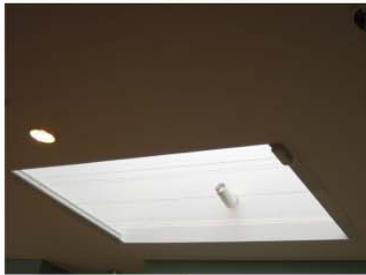
写真6 天窓

共用部分および廊下のテラス・バルコニー側の外壁上部には排煙窓が設置されている。また、共用部上部には灯り取りのために開閉制御可能な天窗が設置されている。その作動ボタンは2階事務室の各ユニット側の壁面に設置されている。

- ④ キッチンとリビングの間に区画がないので、リビングならびに廊下にすぐに煙が充満してしまうと思われる。避難時の排煙が欠かせないが、排煙窓の利用の視点が無かった。各ユニットの共用部の明かり確保の観点から、天井上部に天窗が水平に設置され、その開閉のボタンが隣接する事務室の壁面に設置されているので、出火時にはこの窓を開けると排煙が確保され避難時には有効である。このような消防設備と建築の防災設備を組み合わせた総合的な対策の視点が欠けていた。

- 6) キッチンとリビングの間に区画がないので、リビングならびに廊下にすぐに煙が充満してしまうと思われる。リビング・ダイニングの天井部は明かり取りのために電氣的に外気に解放できるので、排煙のために解放させる。（作動ボタンは事務所のリビング・ダイニング側の壁にあり手が届く範囲にある。）時間があれば、テラス・バルコニー側の外壁面に沿って自然換気の排煙窓があるので解放させる。

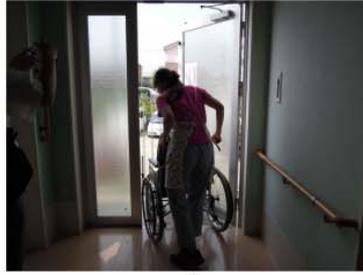
写真7 バルコニーへの扉

図 2 に示すように、連続バルコニーでは無いが南北面に沿って 1 対のテラスおよびバル  
コニーがある（共用部である LD や廊下からこれらの空間に出ることが可能であるが各入居

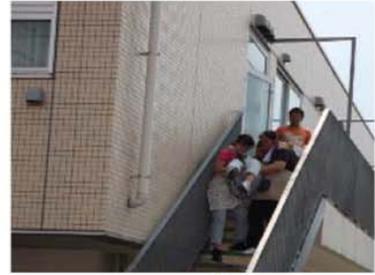
写真8 外階段

者の居室からは直接出ることができない)。南面のテラスは地上には連絡しておらず、植栽がおかれて避難場所としては十分な面積がない。一方北面のバルコニーは屋外階段によって地上階に連絡しているが、車椅子で搬出する場合の幅員が不十分である。

施設の中央に位置する階段室と北面のバルコニーからつながる外階段によって各ユニットは2方向避難を確保されている。

- ⑤ 避難動線として計画している南面のテラスには花の鉢などが置かれていて、車椅子や自力歩行困難者の動線や一時避難場所として使えない状態であった。  
独立歩行困難者の北側のバルコニーを利用した避難階（地上）への誘導では、職員 2 人で抱えながら階段室を降りるのだが、介添え補助器具を利用していないので、時間がかかっている。車椅子利用者のバルコニーを利用した避難階（地上）への誘導はもっと状況が悪く、バルコニー幅が狭く車椅子の回転が 2 度 3 度と方向を変えながらやっとできた状態であった。車椅子利用者を抱えて階段を下りるのにも時間がかかっていた。2 人の移動だけで 5 分 47 秒を要するのは、火災時の避難には現実的では無いがこのような評価が訓練終了時に行われていなかった。解決策としては、水平避難として各入居者を近い方のテラスかバルコニーに移動させる方が良いものと考えられる。テラスから先は消防隊員が背負って屋外階段を降りることもできるので、早くテラスに出すことが大事であるが、施設関係者がわかる明確な時間内の解決手段の提示が必要である。

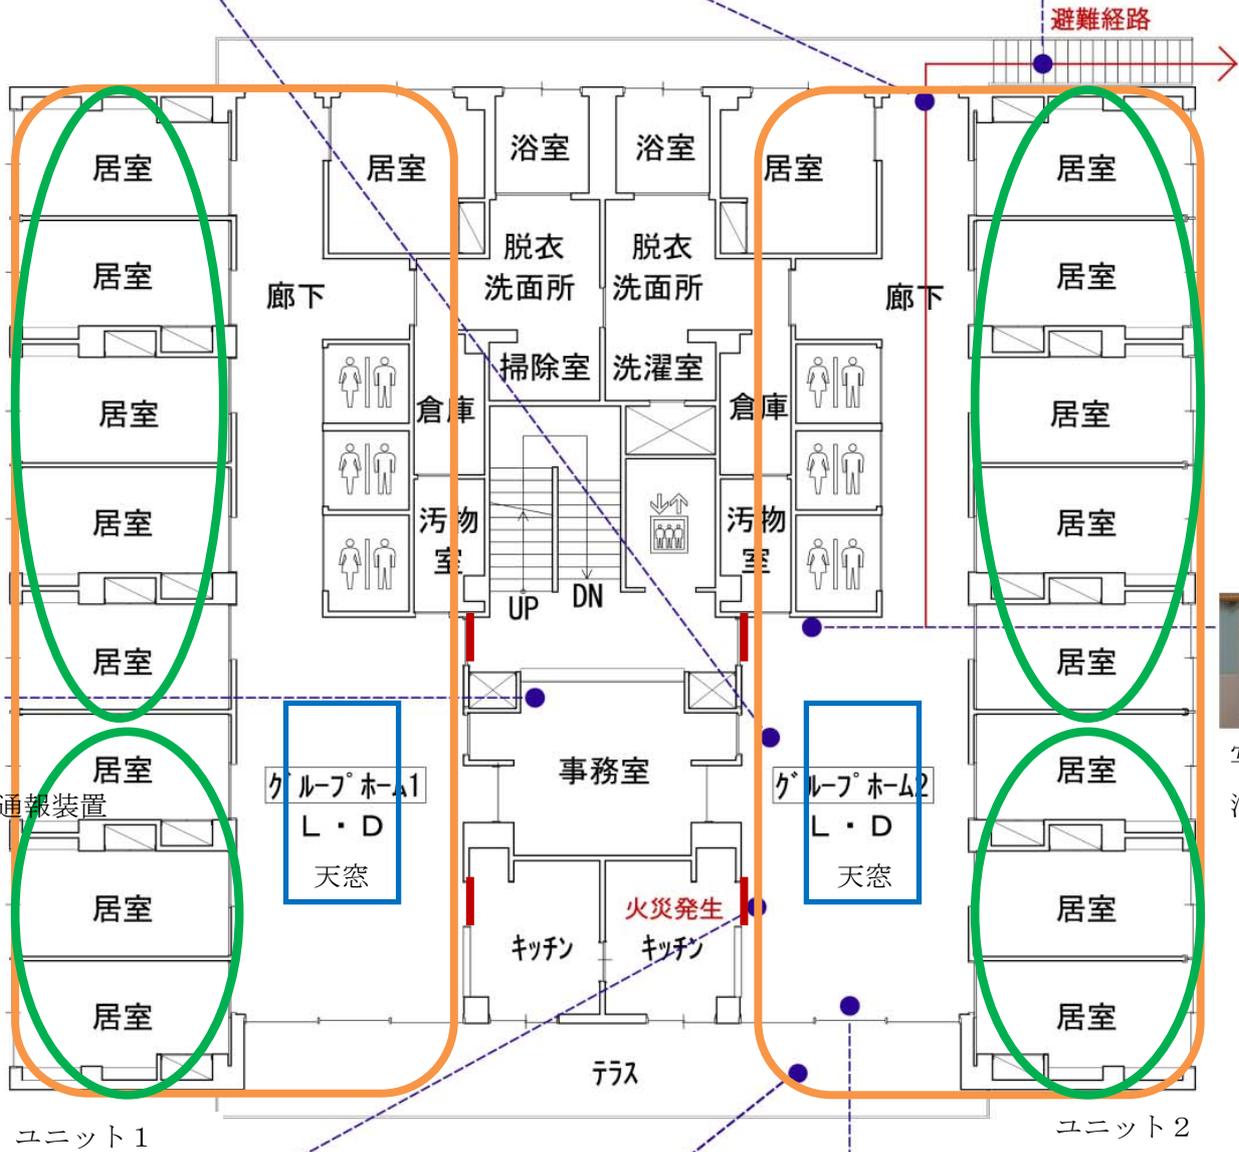
図2 2階平面図

2階の居住・生活空間は2ユニットが東西方向にゾーニングされているのに対して、テラスやバルコニーの配置は南北方向に配置されている。この2つのユニットの区画は階段室ロビーと事務室のそれぞれ4枚の扉(図2上の赤線:木製で一部網入りガラス)で区画化されている。

- 1) 火災発生しても2つのユニットを区画するように廊下側（多分木製扉が階段ロビーを挟んで2重になっている。）と事務室（一部網ガラスでこれも両ゾーンに対して2重に区画化されている。）が配置されていて火災初期の避難に対しては良い平面計画を形成している。このため、火災初期には比較的安全な対応がとれるものと考えられる。

- 7) 火災発生源の位置や煙の拡散状況にもよるが、事務室とリビングの間の区画が弱いことより、リビングならびに廊下にすぐに煙が充満してしまう場合もあると考えられるので、施設利用者をテラス側に3人、反対のバルコニー側に6人ずつ避難させる（個室の位置関係によって人数割を行った）。利用者全員を避難させたことを確認して、その場で消防隊の到着を待つ。（職員はテラス側とバルコニー側に1人ずつ利用者と一緒に避難する。）勿論、6)の天窗の排煙を確実にを行い、隣のユニットの扉を確実に閉鎖することを前提に、隣のユニットに逃がす方法もある。この場合は、時間の経過と共に区画の関係上、事務室を経由して煙の拡散があるので、時間の余裕があればテラス、バルコニー避難の準備を行う。

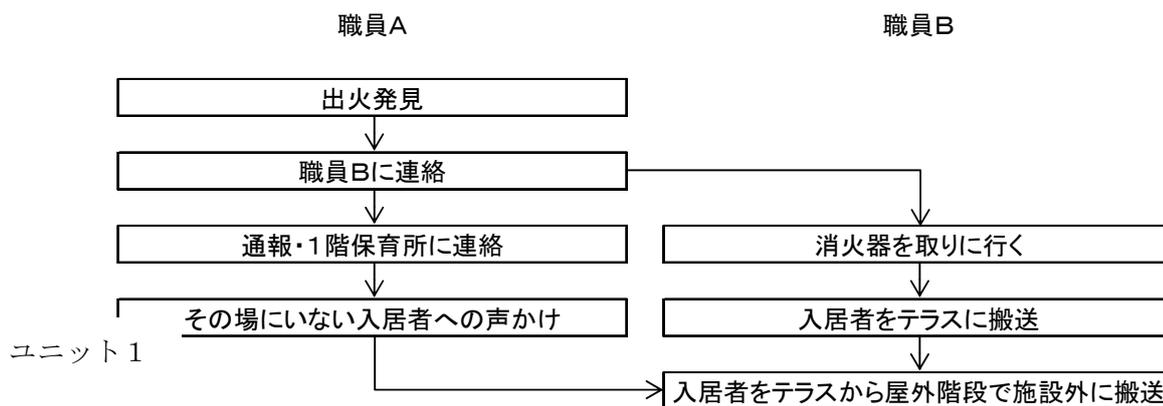
図 3 職員 2 人の動き

図 3 の流れに従って職員は防火訓練を行う。

- ① 独立歩行困難者のバルコニーを利用した避難階（地上）への誘導
- ② 車椅子の利用者のバルコニーを利用した避難階（地上）への誘導

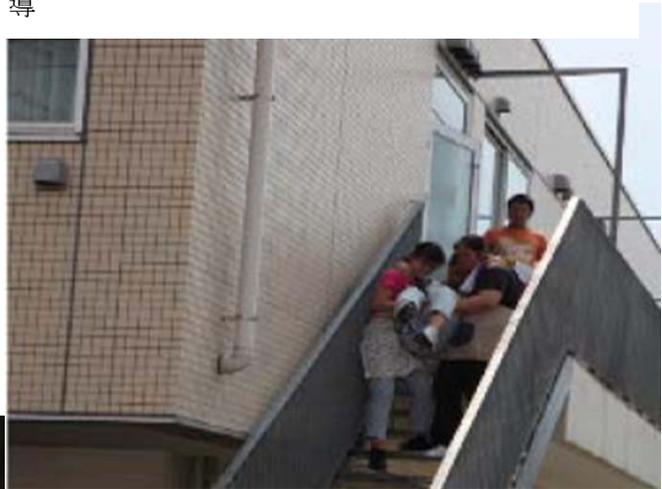
写真 16 外部階段での車椅子利用者の避難誘導

出火から利用者2人の避難終了までの時間は、5分47秒であった。
