# こぐれの里施設「見学・訓練状況の測定・出前講座」報告書

期日：2012年8月16日

施設名称：指定介護老人福祉施設 こぐれの里

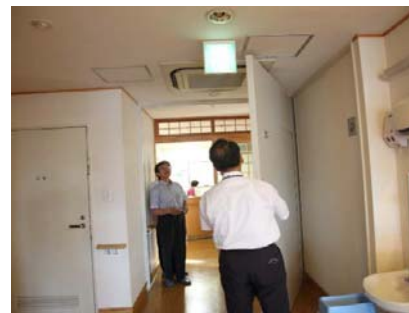
写真2 閉鎖障害のある防火扉

- 1) 訓練は14分で終了したが、目標値（例えば避難限界時間とか）との比較が必要である。
- 2) 煙感知器作動の防火扉が、天井部に設置されていたエアコンに打つかり、途中で止まってしまい、閉鎖しなかったところがある。改修が必要である。
- 3) 防火扉が閉鎖してしまうと、子扉を利用しなければならないが、この子扉がどちらに開くのか念頭に入れて避難する必要がある。

また。子扉の下端が床より立ち上がっているのでつまづかないように注意が必要である。車椅子などは担いでいかなければならない。

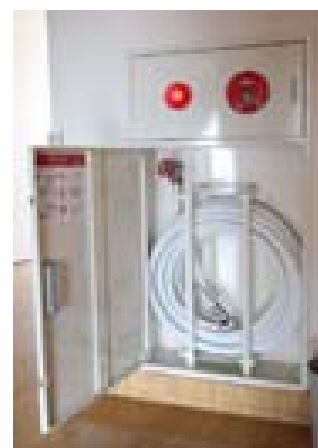
写真3 消火栓のホース

- 4) 初期消火の散水栓の取り出し口が廊下にあるために、ホースによって扉が閉まらなくなる。今後の煙の閉じこめに関してはシナリオを考えて再検討が必要である。

3) 夜間の少人数の場合、屋内消火栓の操作できる余裕はないと判断される。

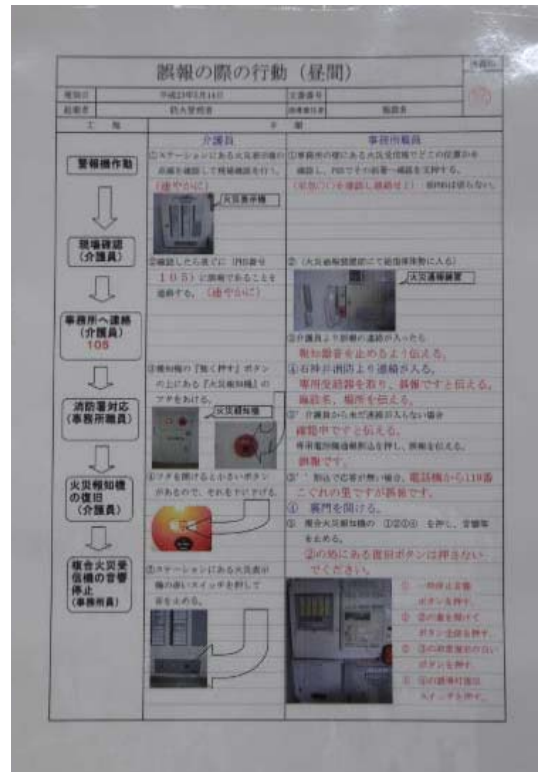
写真4 発信機操作での運用マニュアル

2) 東京消防庁では、自火報連動で火災通報装置が起動する設備の設置を薦めている。しかしながら、これらの設備においても火災初期には感知器が作動するまで信号が送られない。夜間のようにスタッフが少ない時に火災が発生した場合、現場近くの発信機を押しボタン操作し消防署に通報可能であることは、早い火災情報の送付の意味で有効である。一方、過去に3回ほど非火災報を行い消防機関へ通報され、消防車出動に至ったことから消防機関から改善の指摘を受けている。ために、1階の受信機の場所に発信機操作での運用マニュアルが掲示されていた。公設消防では非火災報でも良いので通報してくださいとのコメントがあるが、現実の状況を見ると高齢者施設での発信機のあり方も検討の余地がある。

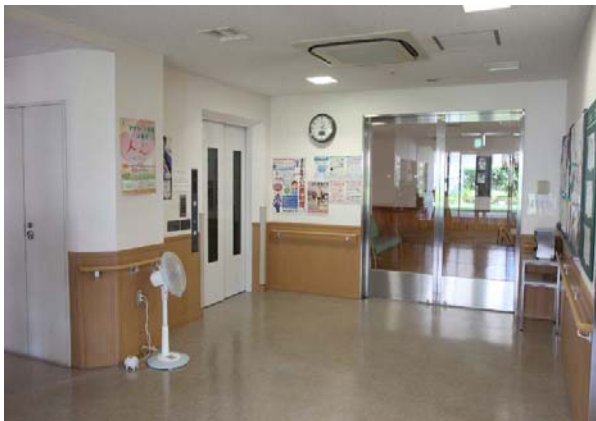
写真6 主な出入口の扉

5) 施設事業者も認識していることであるが、利用者の部屋から各階のエレベータや階段に通じるガラス製の主な出入口の扉には電気錠が設置されているが、自火報設備連動になっていない。これも改善事項である。また、バルコニーに出る扉は電気錠が設置されていなかった。

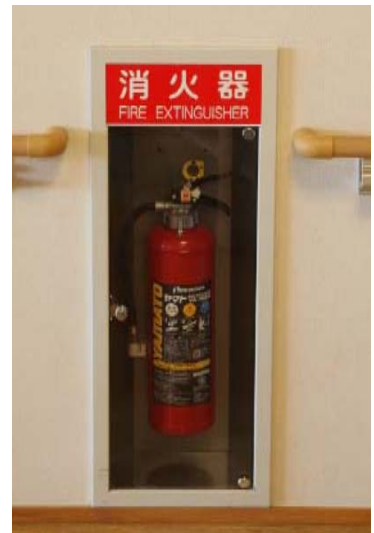
写真5 設置されている消火器

4) 使用期限が過ぎた粉末式消火器は、消火後の対応を考えると交換時に徐々に強化液などに替えていくことがよい。
